英德高新区英红园片区化工安全管理中心地块

土壤污染状况初步调查报告

初步调查单位：深圳市立讯环境科技有限公司

2022年11月

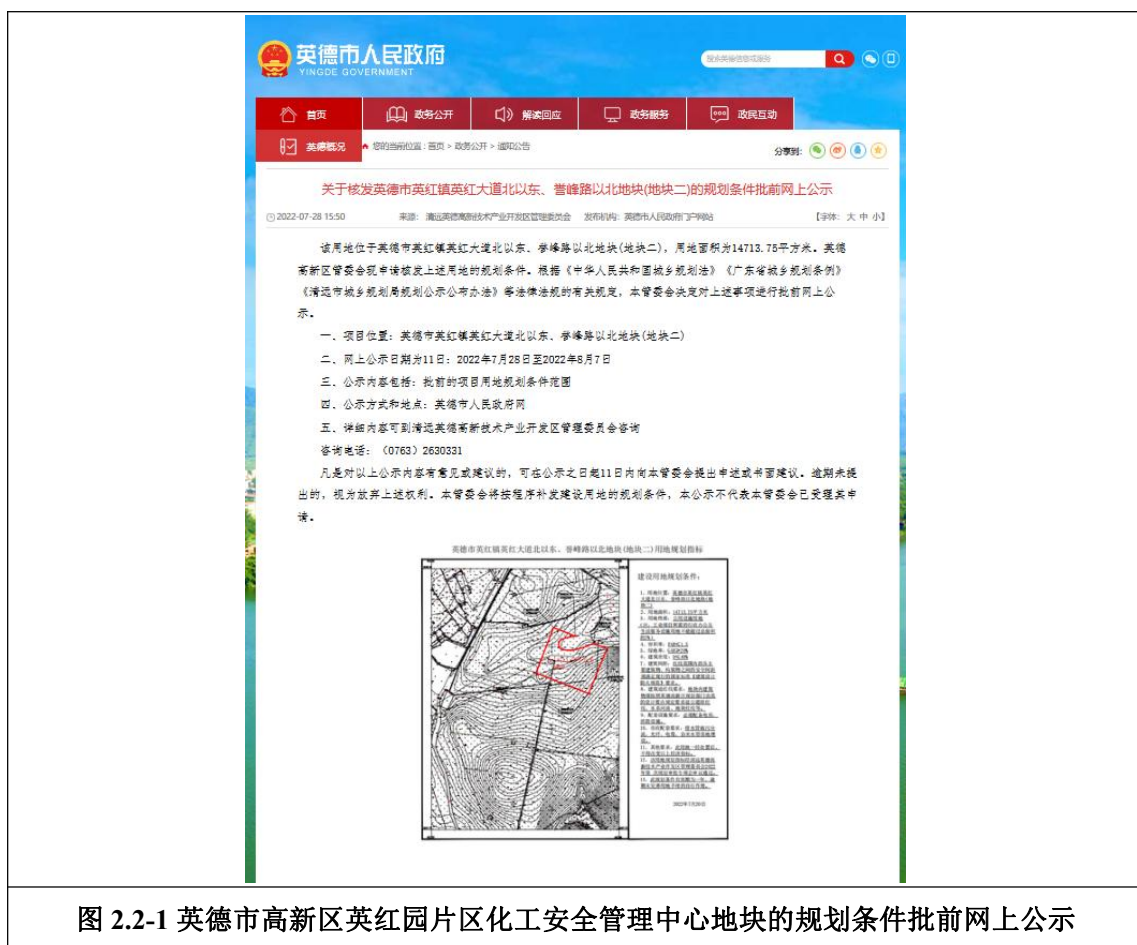
图 2.2-1 英德市高新区英红园片区化工安全管理中心地块的规划条件批前网上公示

本次调查场地范围为英德高新区英红园片区化工安全管理中心地块位于英德市英红镇，英红大道北以东、广东宏昌新材料科技有限公司北侧空地以西、金峰路以南、誉峰路以北，调查范围为图 2.2-1 中红色线内区域，地块面积为

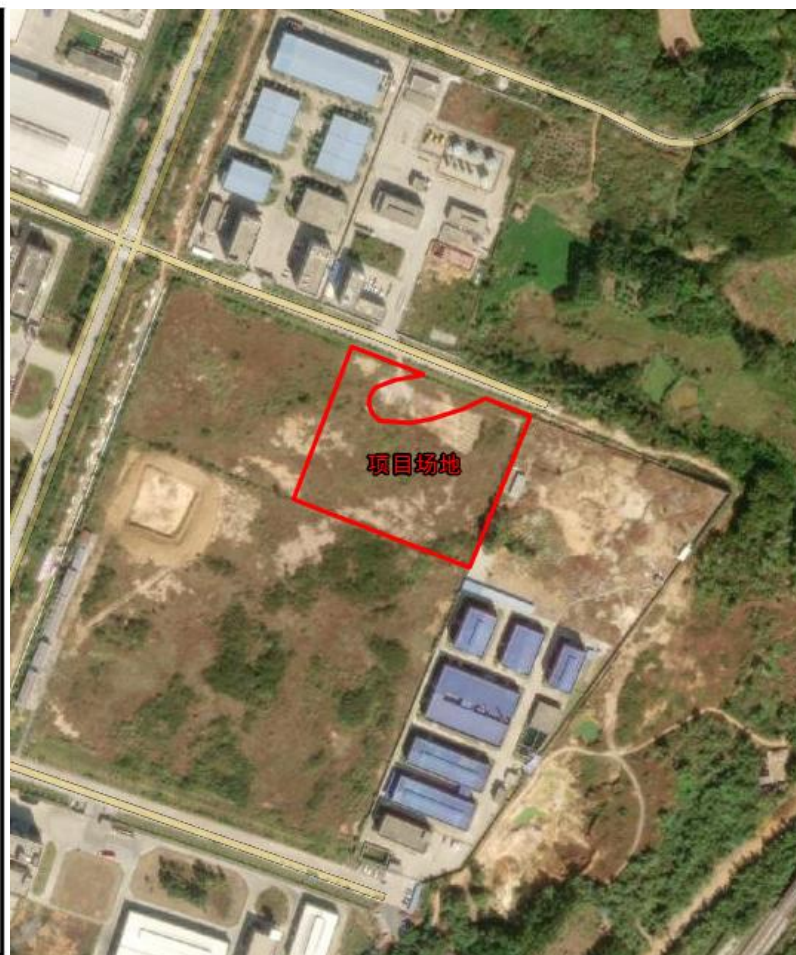
图 2.2-2 本项目场地调查范围图

14713.75m²（约 22 亩），调查范围拐点坐标见表 2.2-1 所示。

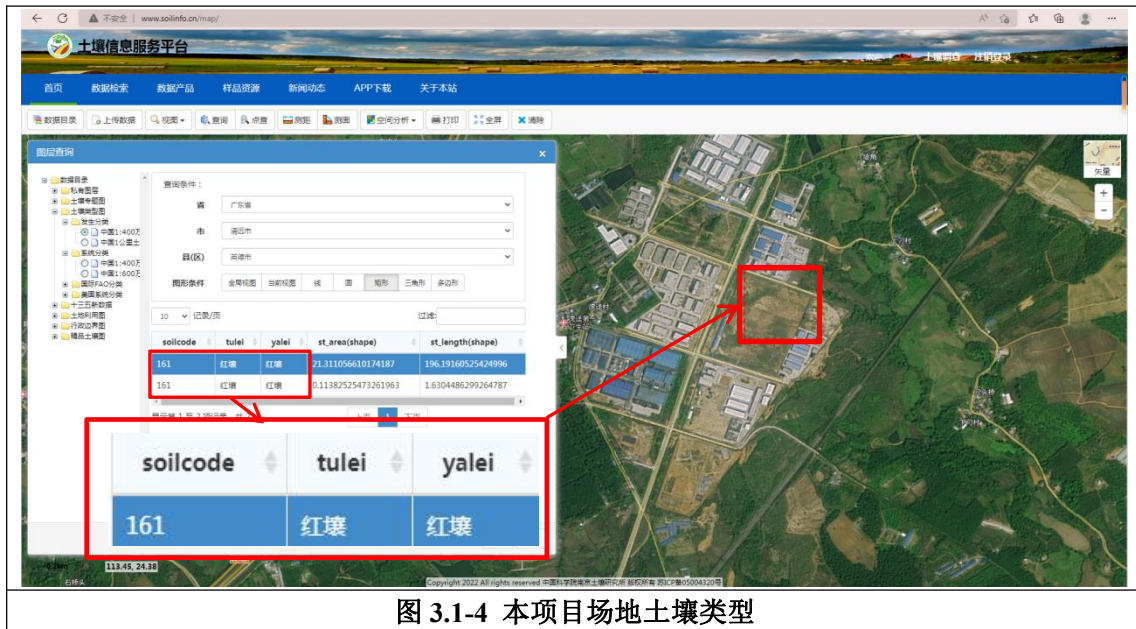
图 3.1-4 本项目场地土壤类型

积 184.06 万亩，占全市总面积的 21.8%、土壤面积的 23.3%。水稻土，境内数量最多的耕作土壤类型，面积 74.98 万亩，占全市总面积的 8.9%、土壤面积的 9.5%，广泛分布在低山丘陵区、河谷平原区和石灰岩峰林区。根据国家土壤信息服务平台信息，本项目场地主要以红壤为主，见图 3.1-4 所示。

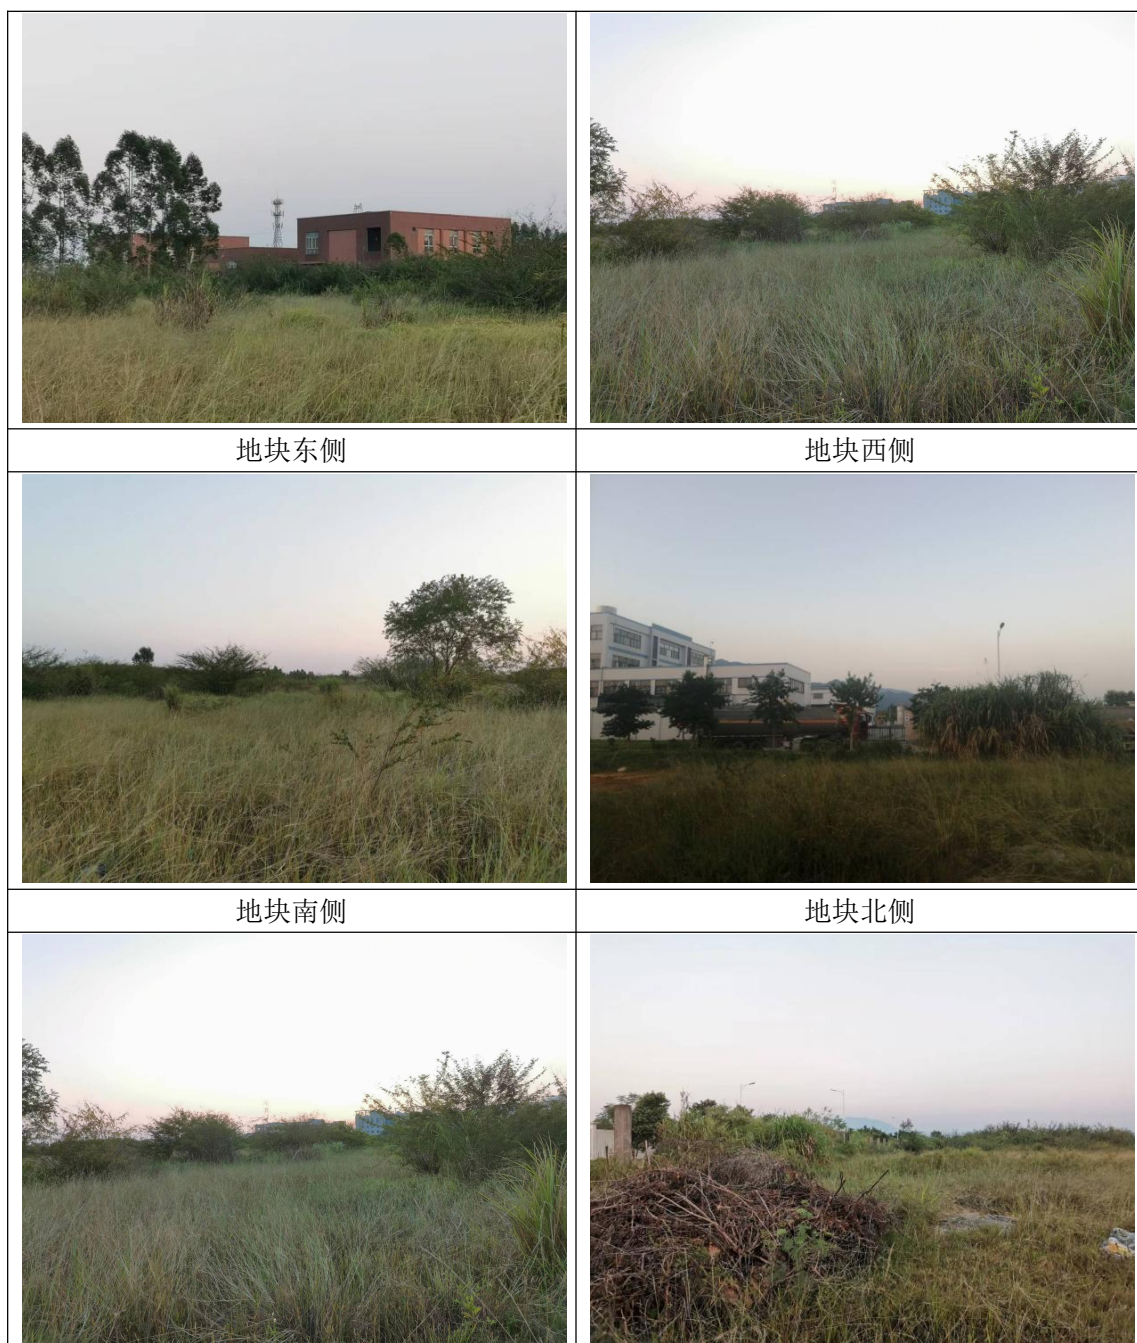
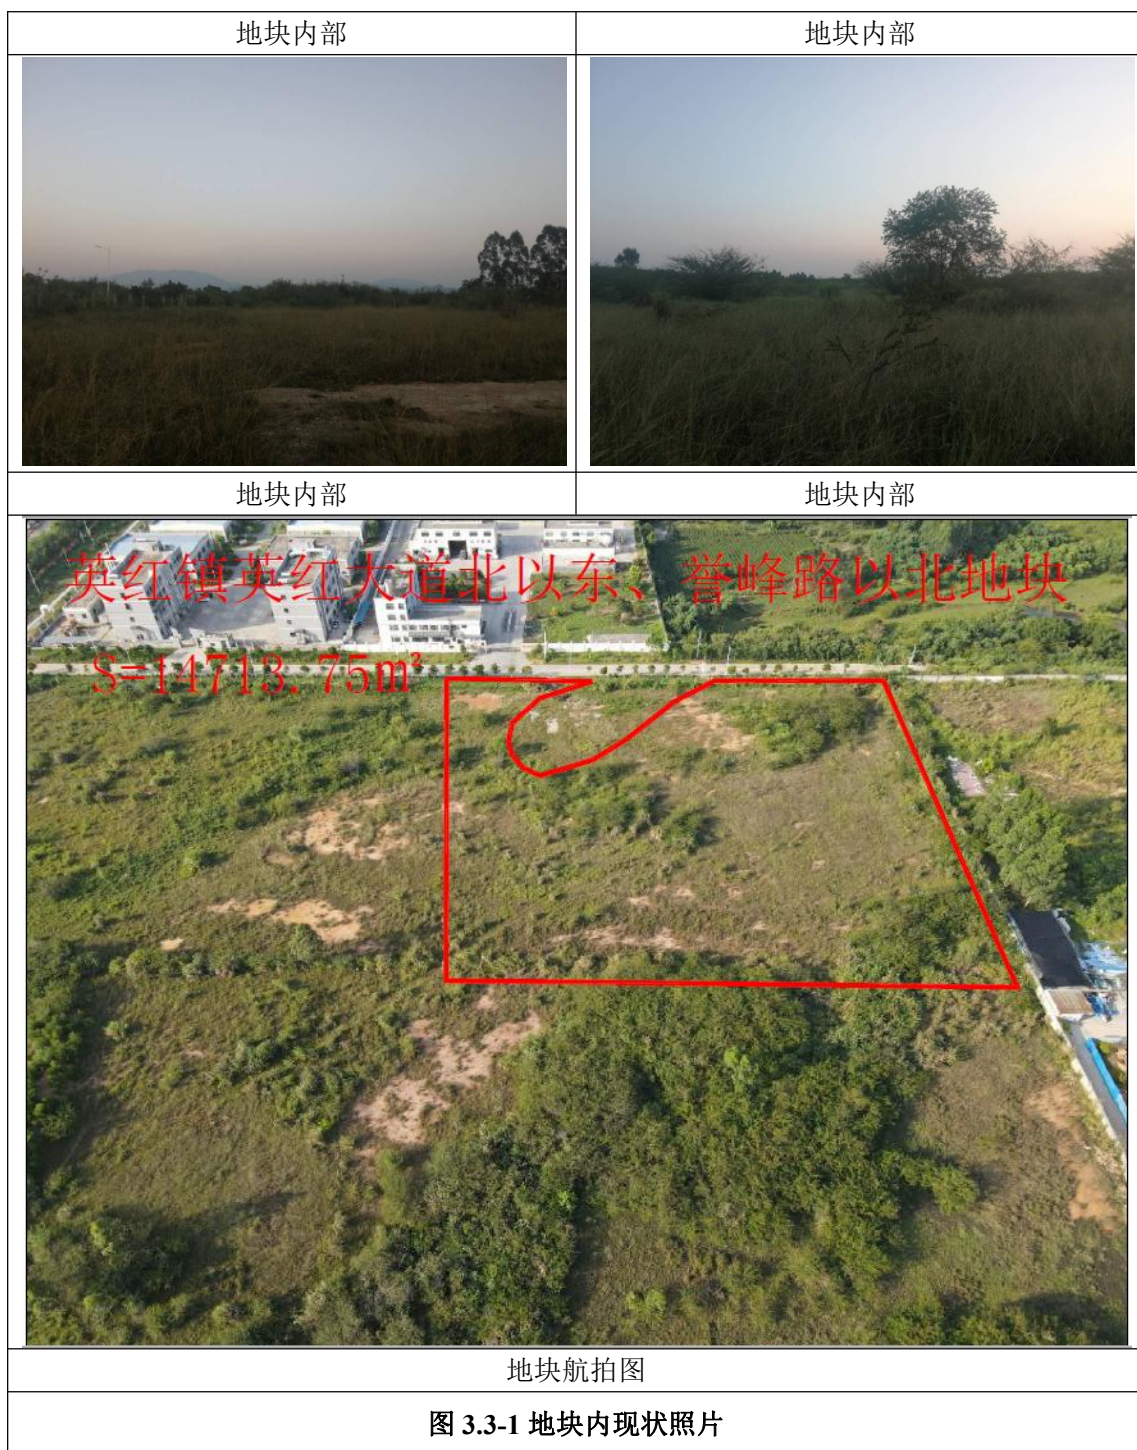
本次主要通过现场踏勘及资料收集的方法了解地块的利用现状,通过现场踏勘调查了解,地块现状为未利用空地。地块相邻地块东南侧为广东宏昌化学工业有限公司,西北侧为英德市德鸿化工有限公司,其余相邻地块为空置地块。现场未发现沟渠或渗坑、没有污染痕迹、未闻到刺鼻气味。现场照片如图 3.3-1 所示。

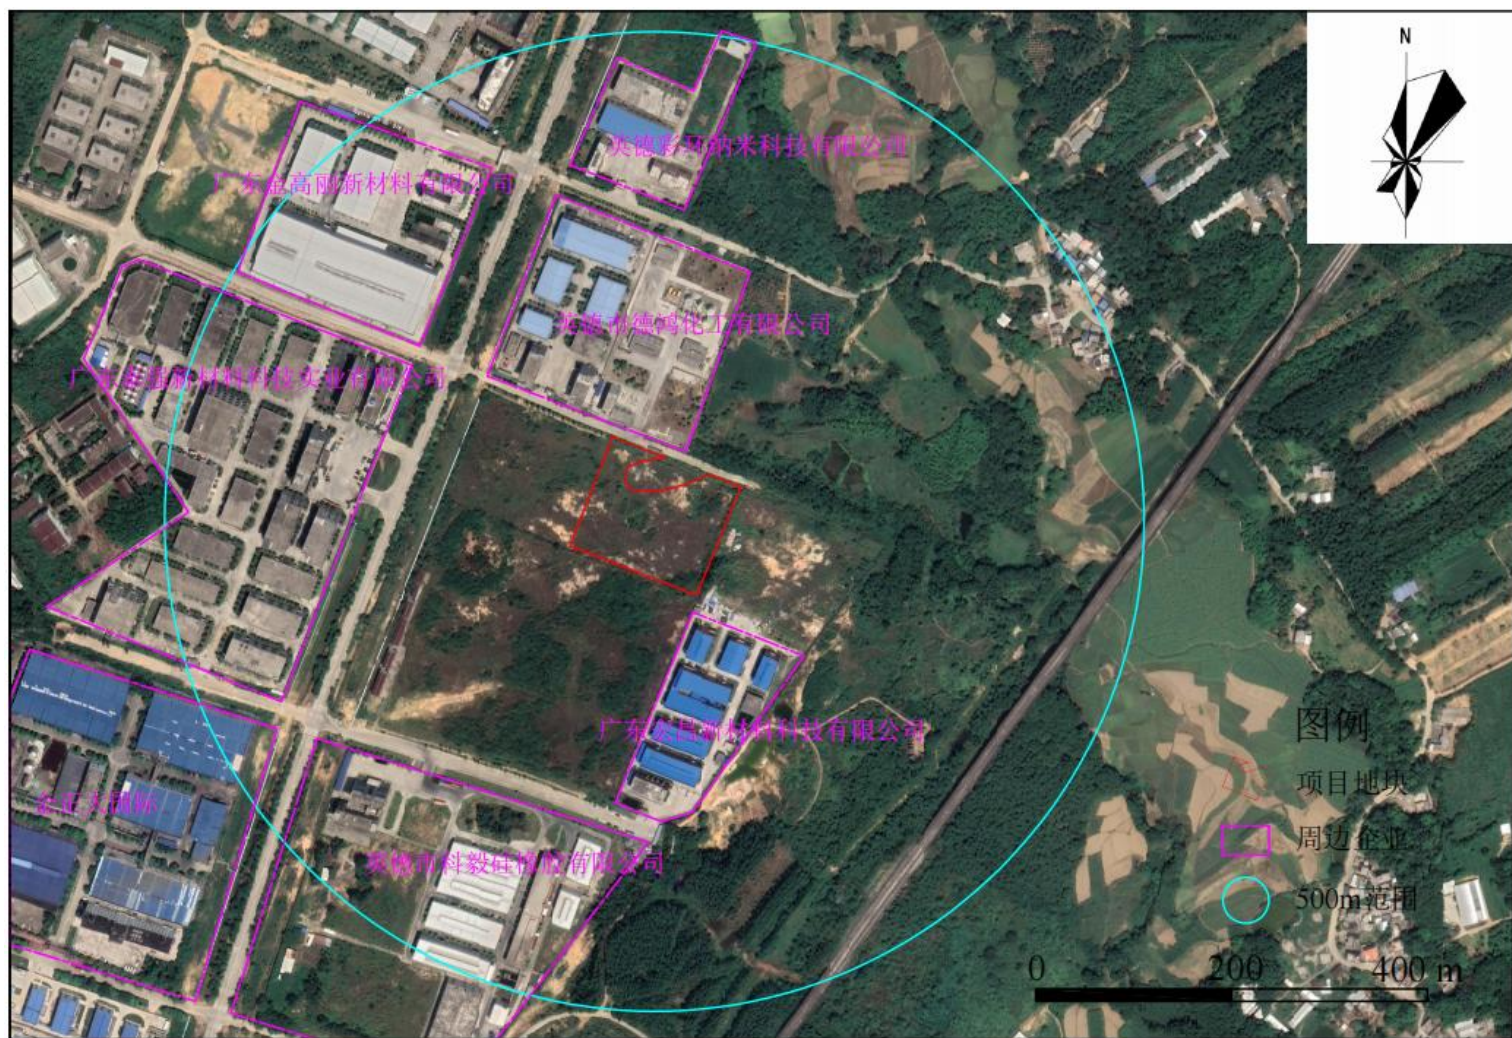
图 5.4-1 地块周边企业分布图

根据图 5.4-1 及表 5.4-1 可知，地块周边 500m 范围内存在 7 家企业，公开资料获得周边 500m 范围内可申请到环保资料的排污单位的相关资料：
